ПАСПОРТ ДОСТУПНОСТИ объекта социальной инфраструктуры (ОСИ)

- 1.1. Наименование (вид) объекта Пальниковский филиал МАОУ «Бабкинская средняя школа»
- 1.2. Адрес объекта: 614540, Пермский край, Пермский район, с. Нижний Пальник, ул. Садовая, д. 2.

**АКТ ОБСЛЕДОВАНИЯ
объекта социальной инфраструктуры
К ПАСПОРТУ ДОСТУПНОСТИ
объекта социальной инфраструктуры**

**I. Результаты обследования:
1. Территория, прилегающая к зданию**

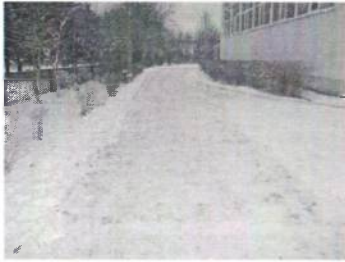
1.3.	Путь (пути) движения на территории	- Перепад высот в местах съезда с тротуара на проезжую часть – не более 0,015м. - Маршрут движения должен быть ровным, без зазоров, предотвращающим скольжение. - Создание специальных участков для передвижения инвалидов.	п.4.1.10, п. 4.1.11 СП 59.13330.20 12, п. 4.1.7 СП 59.13330.20 12,п. 6.1.4. СП 140.13330.2 012	Есть

Маршрут движения по территории не ровный, имеются зазоры. Специальных участков для передвижения инвалидов нет.	Не соответствует нормативу. Не соответствует нормативу.	К,О К,О
1.4.	Автостоянка и парковка.	Ст. 15 Федерального закона от 24.11.1995 N 181-ФЗ.		Нет	-	Вход для транспортных средств закрыт. Организован подъезд транспортных средств родителей детей-инвалидов и инвалидов непосредственно к входу.	Соответствует нормативу.	К,О,С,Г,У

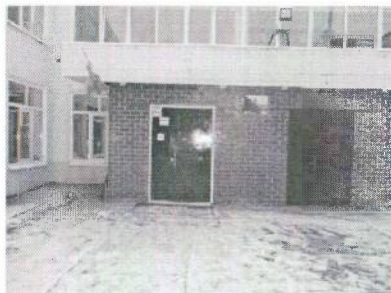
2.1.1	Дверь (входная) В соответствии с п. 5.1.1 СП 59.13330.2012 в здании должен быть как минимум один вход, доступный для инвалидов и других МГН.	Наличие.	п. 5.1.1 СП 59.13330.2012	Есть

Две входные двери.	Соответствует нормативу.	О,С

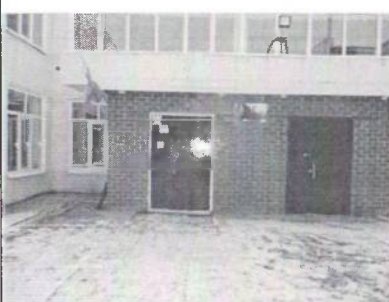
2.3 Входная площадка (перед дверью).								
2.3.1	Поверхность покрытия входной площадки.	Твердая, не допускающая скольжения при намокании.	п. 5.1.3 СП 59. 13330.2012	Есть

Поверхность входной площадки крыльца нескользкая.	Соответствует нормативу.	К,О,С,Г,У

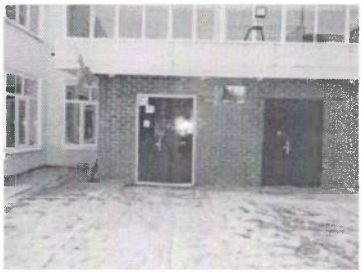
2.4. Дверь (входная).								
2.4.1	Входные двери	- Хорошо опознаваемы (контрастны по цвету). Имеют символ, указывающий на их доступность.	п. 5.1.6 СП 59. 13330.2012	Есть Есть

Контрастные по цвету. Знак доступности есть	Соответствует нормативу. Соответствует нормативу.	К,О,С,Г,У

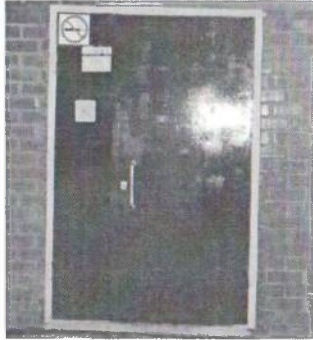
2.4.3	Ширина дверного проема в свету.	От 0,9 до 1,2 м.	п. 5.1.4 СП 59.13330.2012	Есть

Ширина одной створки дверного проема в свету – 0,9 м, двух створок 1,45 м.	Соответствует нормативу.	К

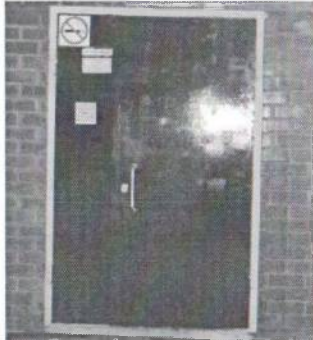
2.4.4	Входная дверь	имеет знак, указывающий на доступность здания.	п. 6.1.7 СП 59.13330.2016	Есть

Входная дверь идентифицирована контрастным цветом	Соответствует нормативу.	К,О,С,Г,У

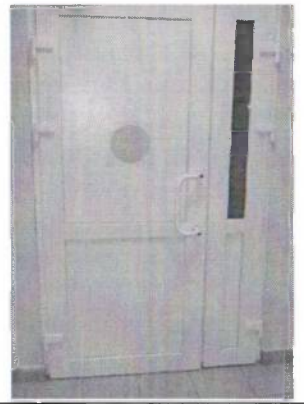
3.3 Двери на путях движения.								
3.4.1	Двери в коридорах. Ширина дверных проемов в свету. Высота порога.	Не менее 0,9 м. Не более 0,014 м.	п. 5.2.4 СП 59. 13330.2012	Есть

Ширина одной створки 0,85 м, при открывании обеих створок 1,30 м. Высота порога 0,01 м.	Соответствует нормативу.	К,О

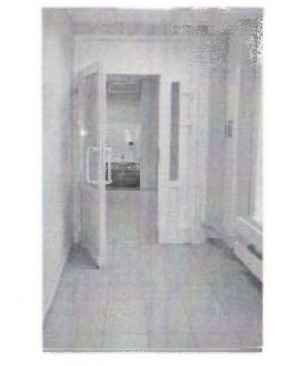
3.4.3	Двери к блоку спортивных помещений. Ширина двери. Высота порога.	Не менее 0,9 м. Не более 0,014 м.	п. 5.2.4 СП 59. 13330.2012	Есть

Ширина одной створки 0,85 м, при открывании обеих створок 1,30 м. Высота порога 0,01 м.	Соответствует нормативу.	К,О,С

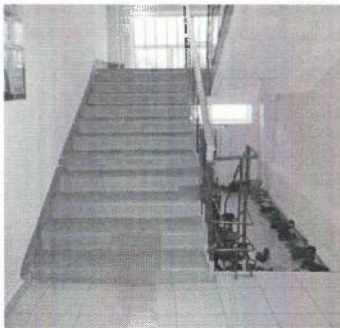
3.5.3	Высота подступенка для ступеней лестниц внутри здания.	Не более 0,15 м.	СП 136.13330.20 12

Высота подступенка 0,13 м.	Соответствует нормативу.	О,С

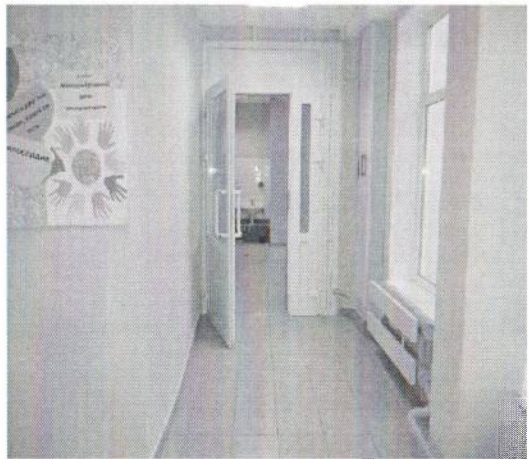
Наименование структурно-функциональной зоны	Состояние доступности (к пункту 3.4 Акта обследования ОСИ)	Приложение		Рекомендации по адаптации (вид работы) к пункту 4.1 Акта обследования ОСИ
		№ на плане	фото	
<p>Пути движения в здании</p>	<p>ДЧ-И (К,О,С,Г) – зона доступно полностью избирательно для инвалидов на креслах-колясках, с нарушением опорно-двигательного аппарата с нарушением слуха и зрения.</p> <p>ДП-В (У) – зона доступна полностью всем для инвалидов нарушением умственного развития.</p>

<p>Организационные мероприятия.</p>

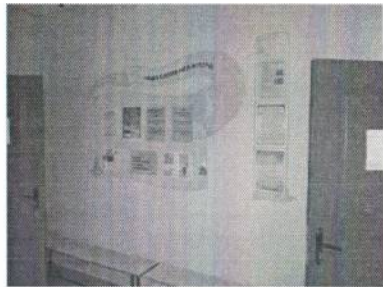
Ширина дверных проемов в свету-0,8м. Высота порога – 0,004 м.	Не соответствует нормативу,	К

Наименование структурно-функциональной зоны	Состояние доступности (к пункту 3.4 Акта обследования ОСИ)	Приложение		Рекомендации по адаптации (вид работы) к пункту 4.1 Акта обследования ОСИ
		№ на плане	фото	
Зона целевого назначения здания (целевого посещения объекта)	ДЧ-И (К,О,С,Г) – зона доступно полностью избирательно для инвалидов на креслах-колясках, с нарушением опорно-двигательного аппарата с нарушением слуха и зрения. ДП-В (У) – зона доступна полностью всем для инвалидов нарушением умственного развития.

№ п/п	Наименование функционально-планировочного элемента	Содержание	Виды работ
4.3.1	Зоны целевого назначения здания	Привести в соответствие ширина дверных проемов в свету-0,9м	Текущий ремонт
ОБЩИЕ требования к зоне		Привести в соответствие установленным нормативам.

Организационные мероприятия

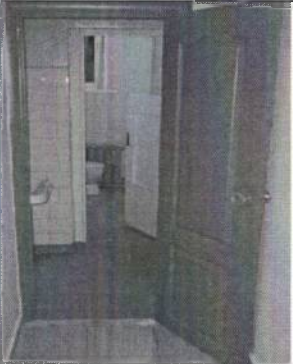
Санитарно-гигиенические помещения для инвалидов не оборудованы.	Не соответствует нормативу, отсутствует универсальная кабина.	К,О,С
5.1.2	Ширина двери. Открывание двери.	Не менее 0,9 м. Наружу.	п. 5.3.3, 5.2.4 СП 59.13330.2012	Есть

Ширина двери 0,60м. Открывание двери – наружу.	Не соответствует нормативу.	К,О

Высота порога 0,07 м.	Не соответствует нормативу.	К,О
5.1.3	Краны с рычажной ручкой и термостатом, а при возможности – с автоматическими и сенсорными кранами бесконтактного типа. Применение кранов с отдельным управлением горячей и холодной водой не допускается.	Наличие.	п. 5.3.9 СП 59. 13330.2012	Есть	-

5. Санитарно-бытовые помещения.	ДП-И (С,Г,У) – функциональная зона полностью доступна для инвалидов с нарушением органов зрения, с нарушением слуха, умственного развития и инвалидов с нарушением ВНД-(Ж,О) – функциональная зона временно не доступна для инвалидов на креслах-колясках, опорно-двигательного аппарата.	-

№ п/п	Наименование функционально-планировочного элемента	Содержание	Виды работ
5	Санитарно-бытовые помещения	Привести в соответствие нормативам. Не предусмотрено проектом.	Капитальный ремонт
Общие требования к зоне		Привести в соответствие нормативам.

Капитальный ремонт.
---------------------------------	--	---	--	--	---------------------

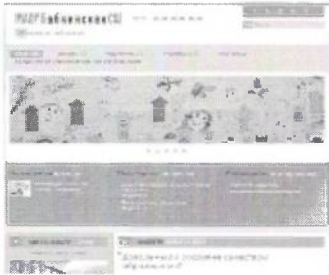
№ п/п	Наименование функционально-планировочного элемента	Норматив	Ссылка на норматив	Наличие элемента			Фактическое состояние	Выявленные нарушения и замечания	
				есть/нет	№ на плане	фото		Содержание	Значимо для инвалида (категория)
6.1. Визуальные, акустические, тактильные средства информации.									
6.1.1	Возможность получения заблаговременной информации о доступности объекта и режиме его функционирования (по интернету, по телефону), порядке обслуживания инвалидов.	Наличие.	п. 4.3.3. СП 136.13330.2012 ГОСТ Р 52872-2012.	Есть	-

Учреждение имеет официальный сайт kukubabka.ru на сайте размещена информация о предоставлении услуг МГН, о доступности объекта. Сайт адаптирован для инвалидов по зрению.	Соответствует нормативу.	К,О,С,Г,У

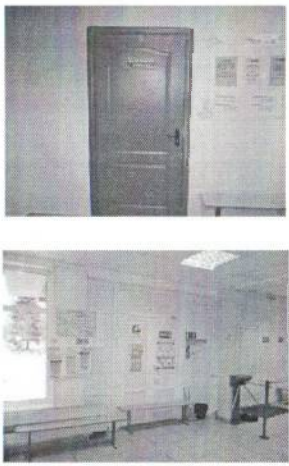
6.1.2	Визуальная, звуковая и тактильная информация с указанием направления движения и мест получения услуги.	Наличие.	п. 5.5.2, 5.5.3 СП 59.13330.2012	Есть

<p>На объекте имеется визуальная информация: таблички с названием помещения и знаком доступности инвалидов, информационные стенды, расписание.</p> <p>Комплексная информация (визуальной, тактильной и звуковой), схема движения по зданию с указанием доступных мест общего пользования и мест получения услуги маломобильными группами населения имеется.</p>	Соответствует нормативу.	К,О,С,Г,У
-------	--	----------	----------------------------------	------	---	---	--------------------------	-----------

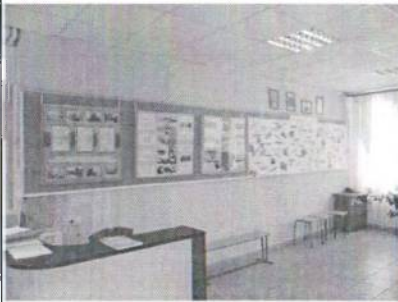
6.1.3	Расписание на этажах.	<p>- Располагается на контрастном фоне с размерами знаков, соответствующим и расстоянию рассмотрения (для слабовидящих).</p> <p>- Размещается с учетом зоны досягаемости инвалидов на креслах-колясках. Максимальная высота 1,2 м.</p> <p>- Для слабовидящих размещается в адаптированной форме: должна быть выполнена крупным (высота прописных букв не менее 7,5 см), рельефно-контрастным шрифтом (на белом или желтом фоне).</p>	п. 5.5.4, п. 5.5.7 СП 59.13330.2012, приказ Министерства и образования РФ от 30 августа 2013 г. № 1015.	Есть

<p>- Визуальная информация контрастна по цвету со стендом.</p> <p>- Размер шрифта не соответствует расстоянию рассмотрения: мелкий шрифт информации.</p> <p>- Расписание не адаптировано для слабовидящих.</p>	<p>Соответствует нормативу.</p> <p>Не соответствует нормативу.</p> <p>Не соответствует нормативу.</p>	
-------	-----------------------	--	---	------	--	---	--	---	--
